# オゾンと放射線の関わりを解き明かす—ANCO-Project

## Uncovering the relationship between ozone and radiation—

### ANCO-Project

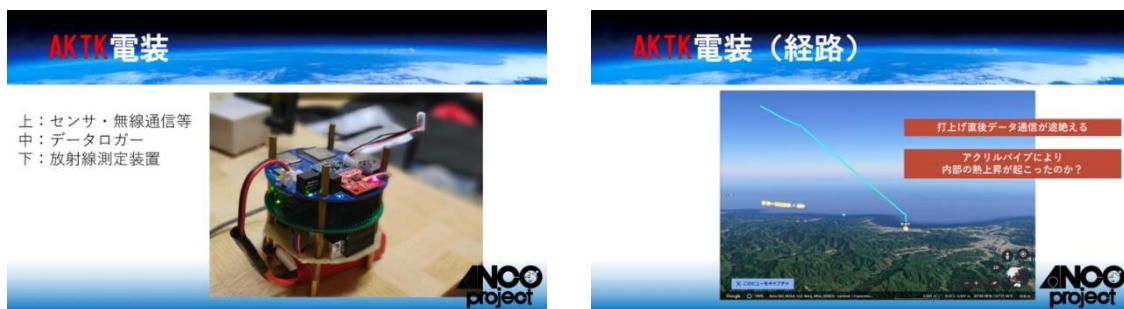
あかときの電装は下の図(左)に示したように上部分がセンサー・無線通信等、真ん中部分がデータロガー、下部分が放射線測定装置です。今回、位置情報の LoRa 通信の際、GUI を用いました。GUI とは LoRa によって送られた GPS 信号を位置がマップ上にプロットされ、機体がどこにいるのかわかりやすく表示させるものです。

実際に送られた GPS 信号は黄色の点で示しています。高度も表示したものは青線で示しています。通信機器のトラブルにより放球直後からダウンリンクが途絶しました。高度 12km~16km 付近でダウンリンクが再度取得できたが、それ以降では再び途絶しました。

あかときの電装は打上げ直前にダウンリンクの挙動が変わり、正常な動作が確認できなくなりました。挙動が変わったこと事態は仕方のないことですが、通信の問題なのか GUI の問題なのかの区別ができる状況にできる状態で打上げを行うべきだったと考えます。NAFT の電装は 21 日の放球時、オゾンセンサーの初期設定が上手くいかないことへの改善策が分かりませんでした。あかときの電装にも言えますが、いくつかの改善策を用意してから打上げ場所に行くべきであったと思います。また NAFTA の電装からあかときの電オゾンセンサーアンテナ交換してしまったことについては、今後、複数人でのチェックを行うこと他団体同士であったことから打ち上げ時を想定したりハーサルをするべきであったと思います。

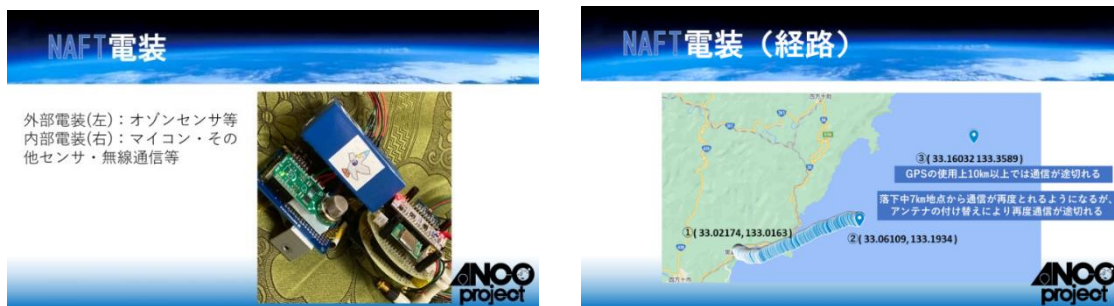
NAFT 電装は左の箱部分がオゾンセンサーであり、機体の外部につくようになっています。右の部分は機体内部に入り、マイコンやその他のセンサー、無線通信機等が入っています。

NAFT の電装が測定した GPS 信号をプロットしたものはこのようになっています。使用した GPS の仕様上、高度 10 km を超えたあたりからデータの更新は停止しました。落下中に高度 7 km を下回った辺りで再び取れ始めていたが、予想以上に落下が早く、確認不足で落下の最中にアンテナを一瞬外してしまったため、その後のデータは取得できていませんでした。

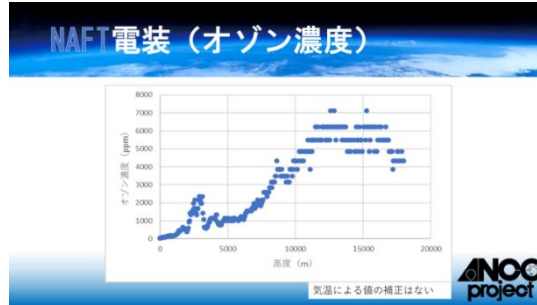
NAFT 側の地上局で受信したオゾンセンサーで取れた値は上のようにになりました。しかし、今回使ったオゾンセンサーによって大きく値が揺れることが確認できているが、気温のデータを受信するデータに含めていなかったため、具体的にどの程度値が変化しているかの検証はできていません。
